# Memoria descriptiva del proyecto de reparación y refuerzo del paseo perimetral del hotel Marqués, en la Colònia de Sant Jordi

En particular, se quiere reforzar y volver a poner en uso el paseo perimetral que rodea el hotel y lo conecta con las playas del Marqués y de la bassa dels Cabots.

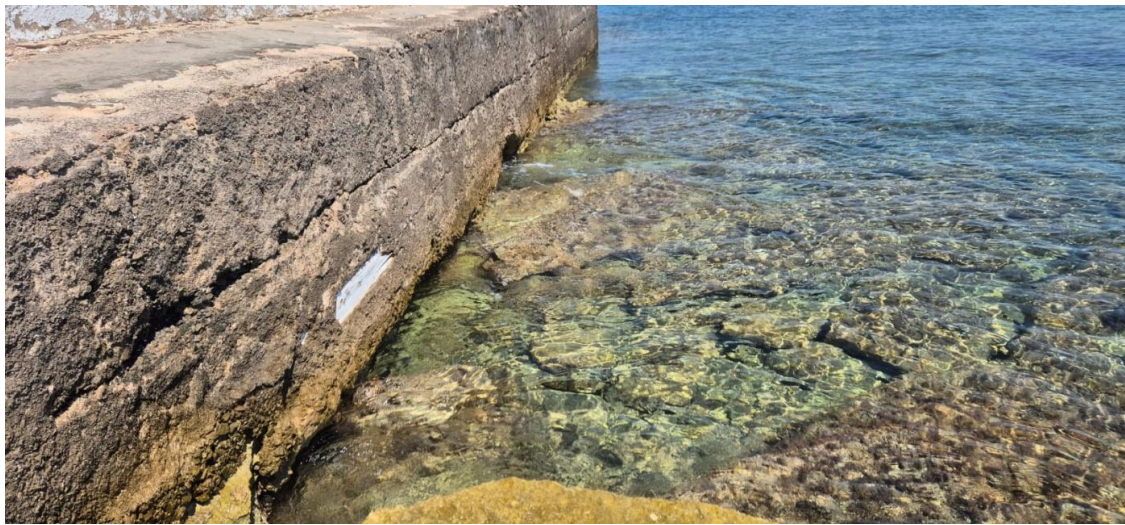
*Ilustración 6: socavación y mal estado del muro. Será necesario reforzar con algo de escollera este tramo.*

En cuanto al refuerzo de la base del muro, la propuesta es hacer algo similar a lo que se hizo en su día en el "Carregador de la sal", un refuerzo con escollera en las zonas que lo requieran. También se introduciría algún tramo de arrecife artificial, con tecnología "Biorock" o similar, para facilitar la colonización de la actuación por diferentes especies marinas.

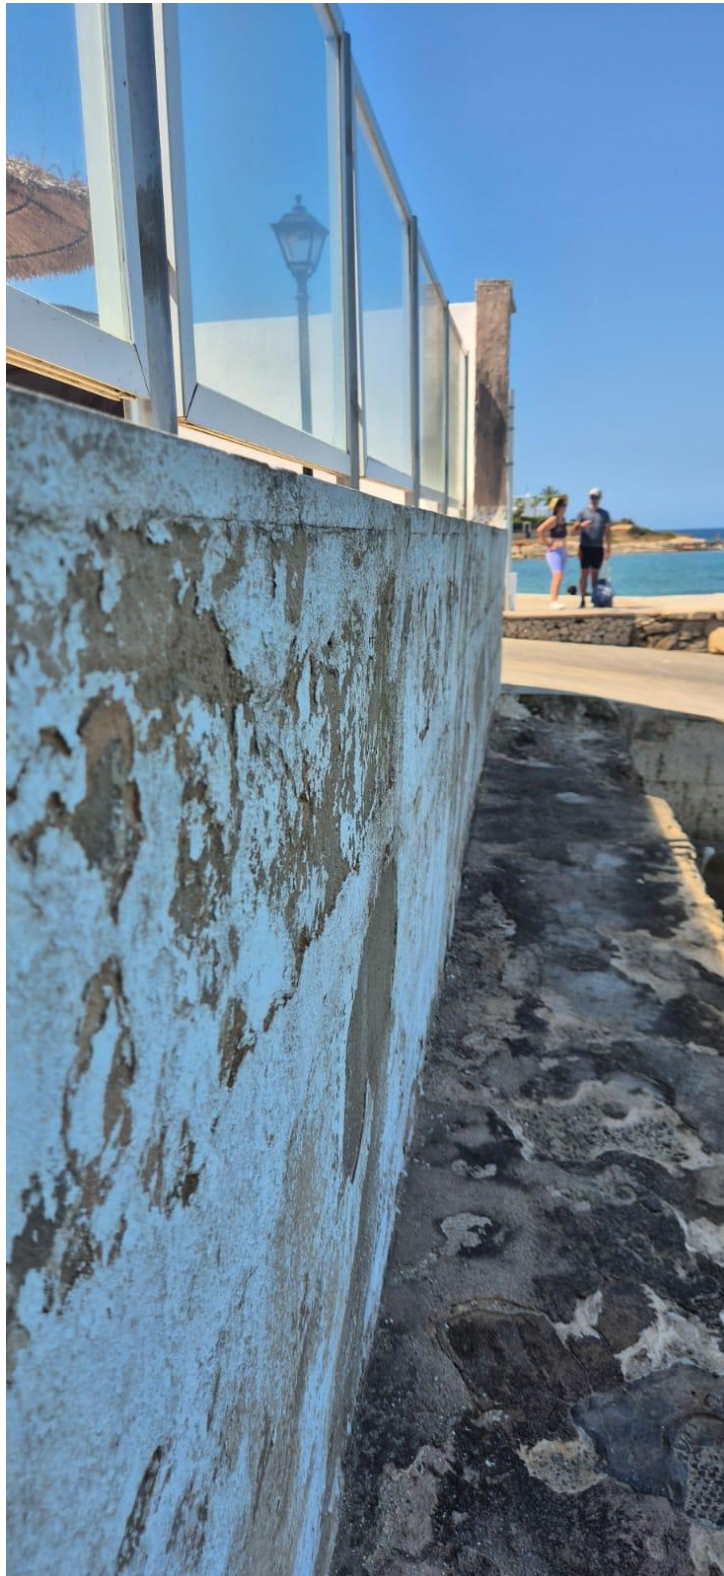
*Ilustración 7: el pavimento está en mal estado y el muro presenta un desplome importante, que probablemente exija rehacer un tramo.*

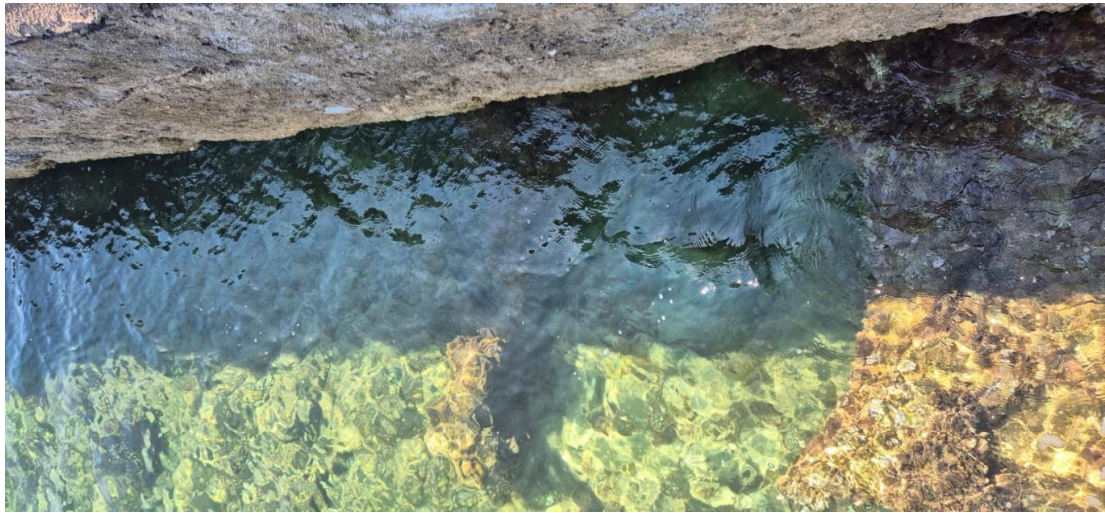
*Ilustración 8: nuevamente, socavaciones a reparar.*

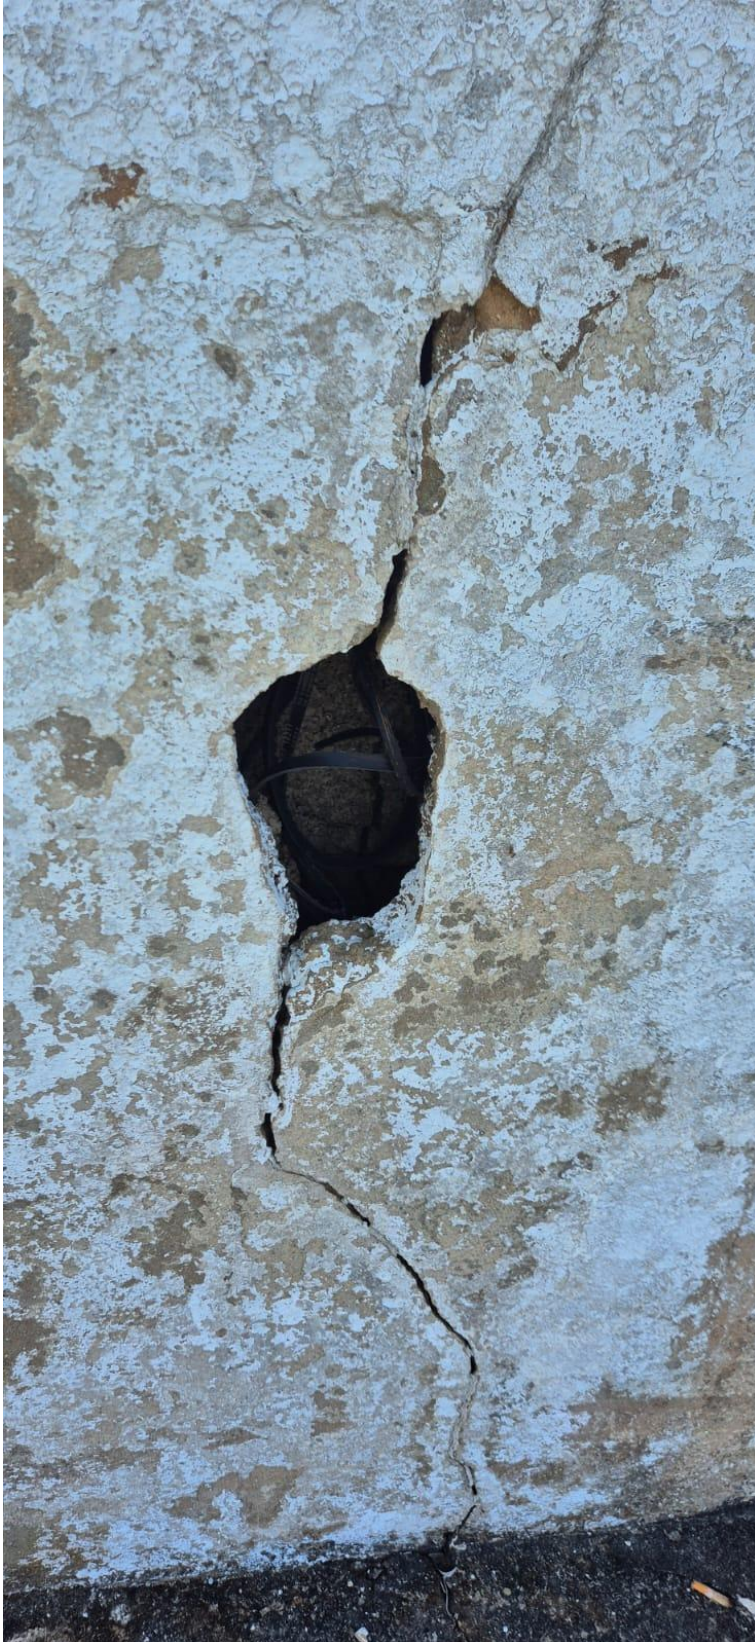
Ilustración 9: mal estado del paramento del muro.

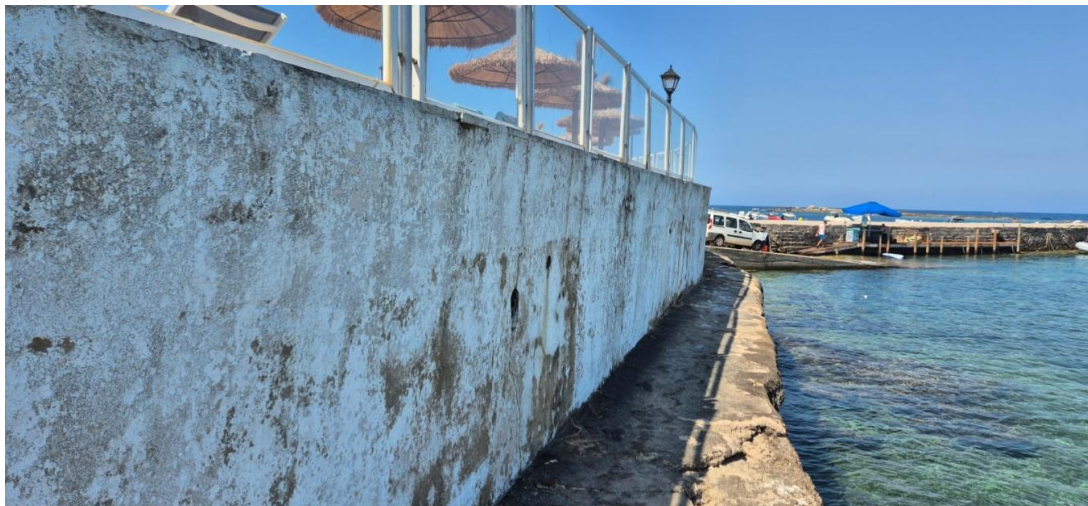
*Il·lustració 10 además del muro, será necesario sustituir el pavimento con un pavimento de piedra con algún elemento de borde.*

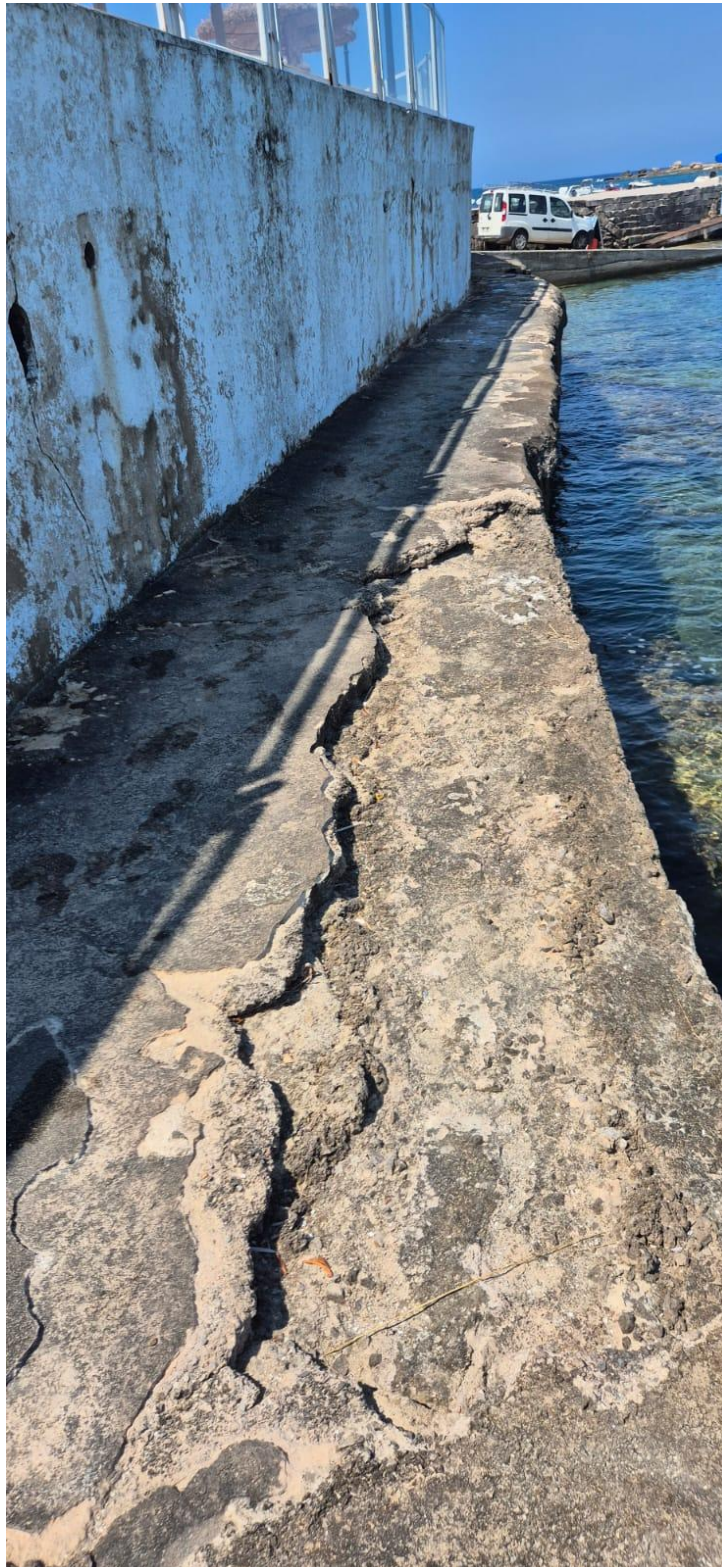
Ilustración 11: zonas con el pavimento especialmente deteriorado.

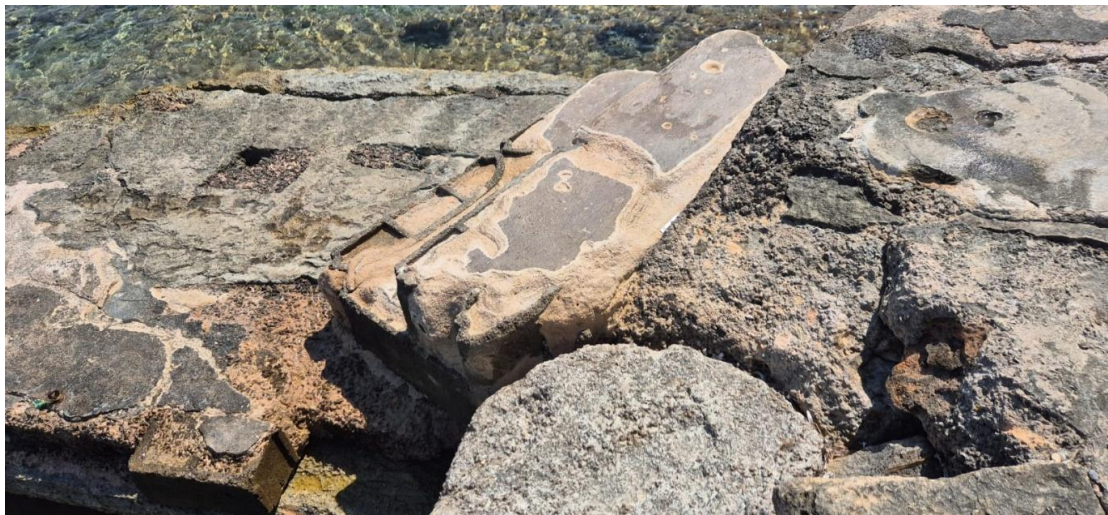
*Ilustración 12: reparaciones importantes tanto de cimentación o refuerzo del muro como de su paramento y del pavimento.*

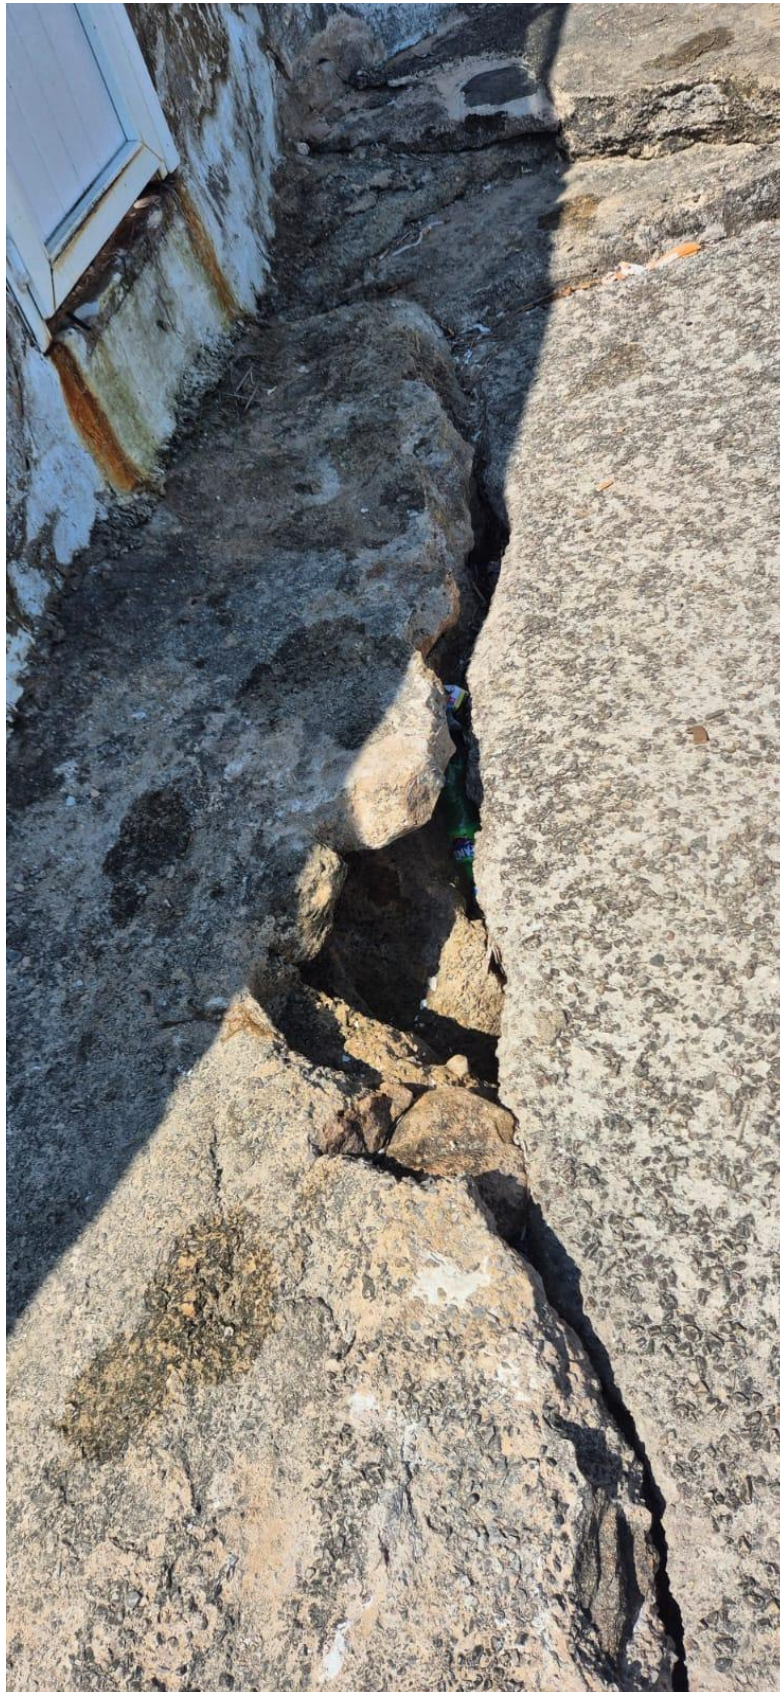
*Ilustración 13: zonas con el pavimento muy deteriorado.*

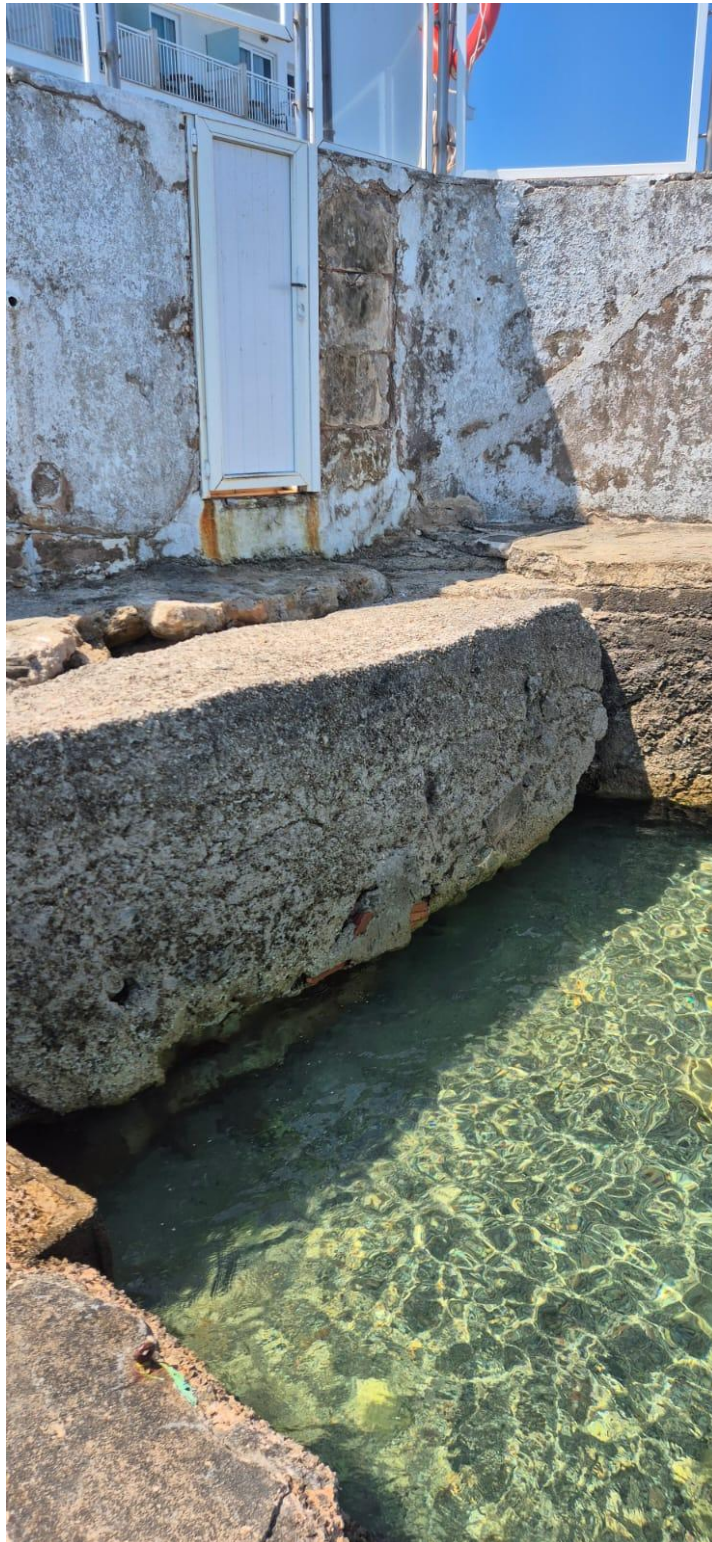
*Ilustración 14: otra zona con socavaciones importantes.*

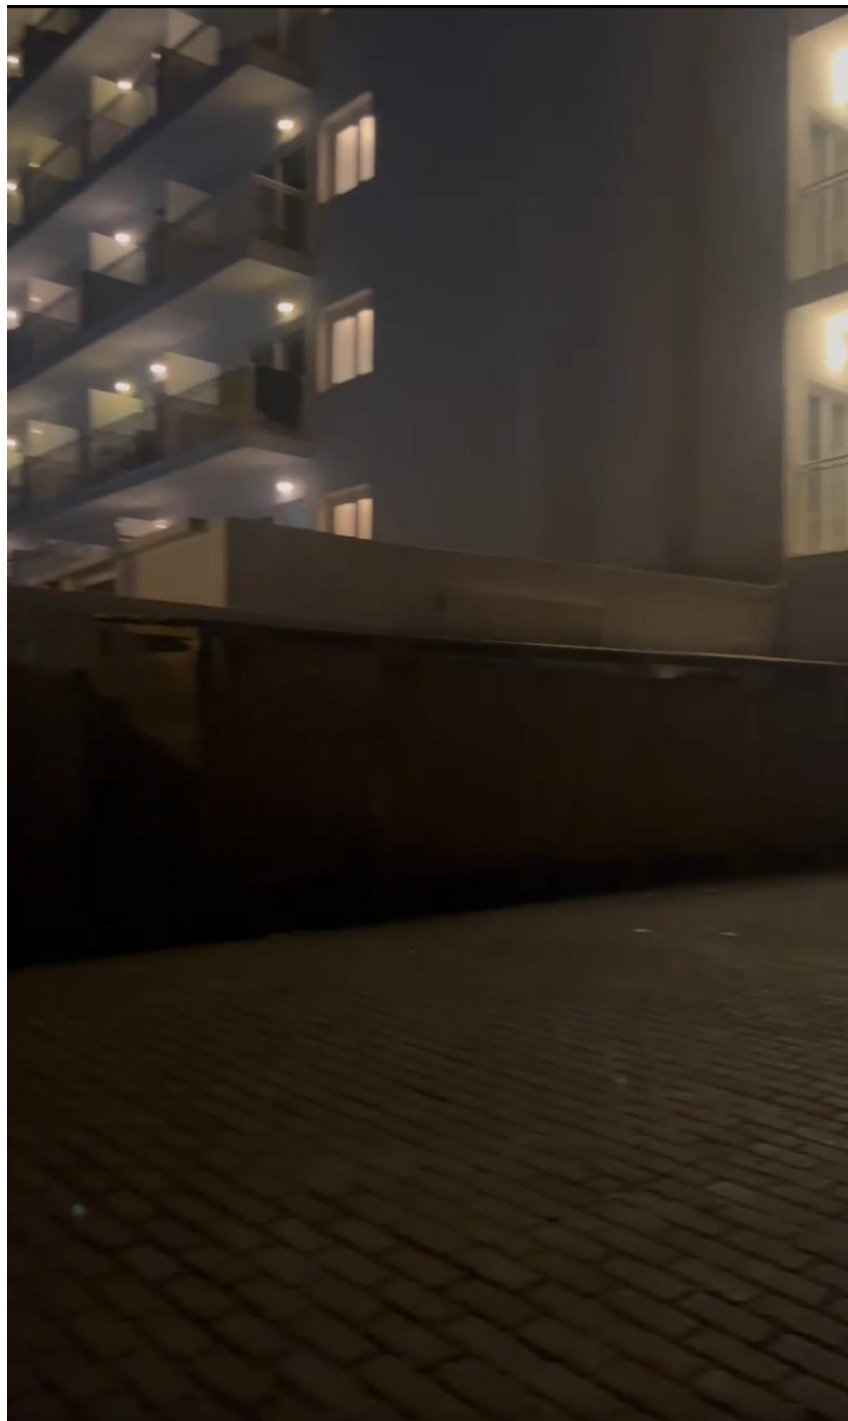
*Ilustración 17: falta de iluminación en la zona cercana al muelle. Se instalará una iluminación adecuada, que mejore la sensación de seguridad pero no genere impacto lumínico.*
