# Memoria descriptiva del proyecto de reparación y refuerzo del paseo perimetral del hotel Marqués, en la Colònia de Sant Jordi

En particular, se quiere reforzar y volver a poner en uso el paseo perimetral que rodea el hotel y lo conecta con las playas del Marqués y de la bassa dels Cabots.

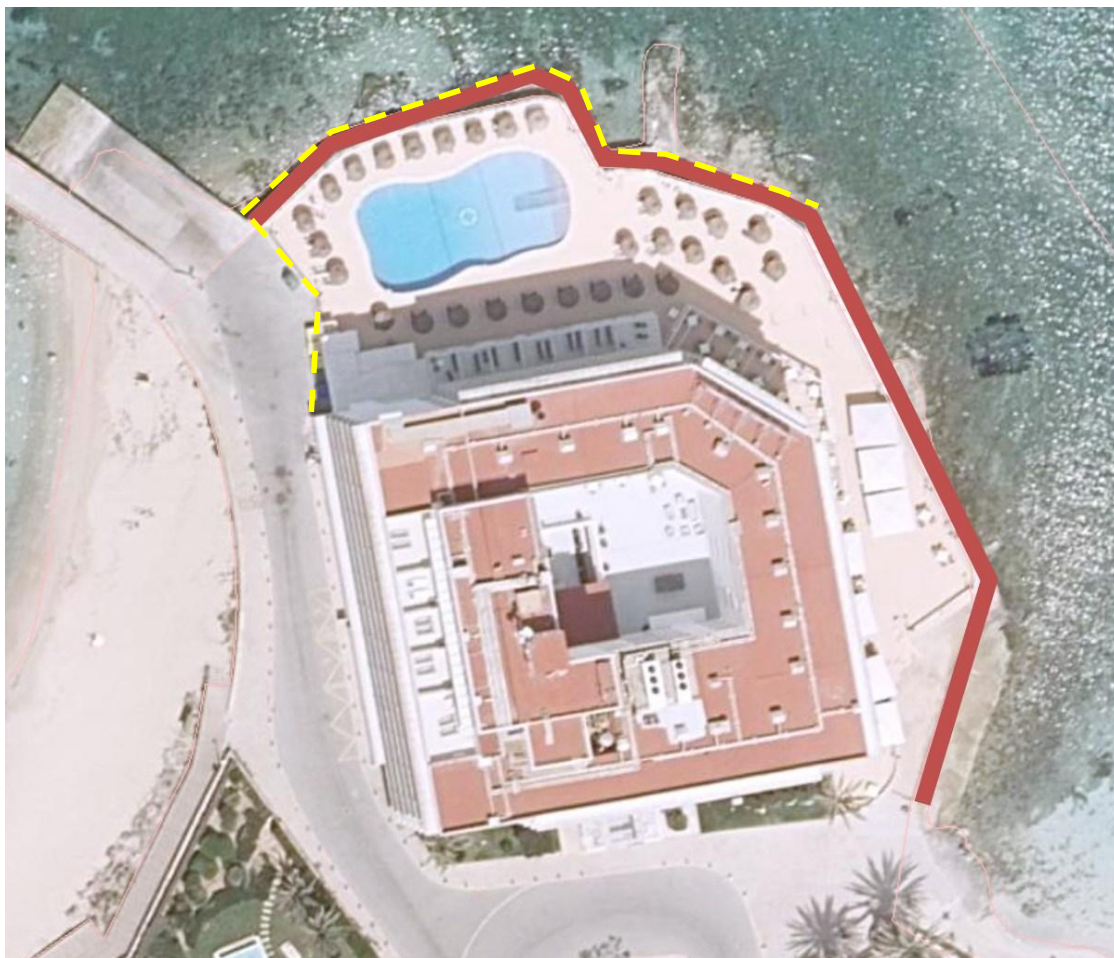
*Ilustración 16: la línea roja marcaría la zona prevista de actuación. La línea de trazos amarillos indica la zona en la que se instalaría iluminación en el paseo. Esta iluminación sería mínima, para evitar contaminación lumínica, pero suficiente para dar seguridad a los usuarios*
